Dvojí přístup znalce k posouzení havarie stavby

Two Different Expert Accesses to Construction Failure Valuation

Lubomír Mikš*

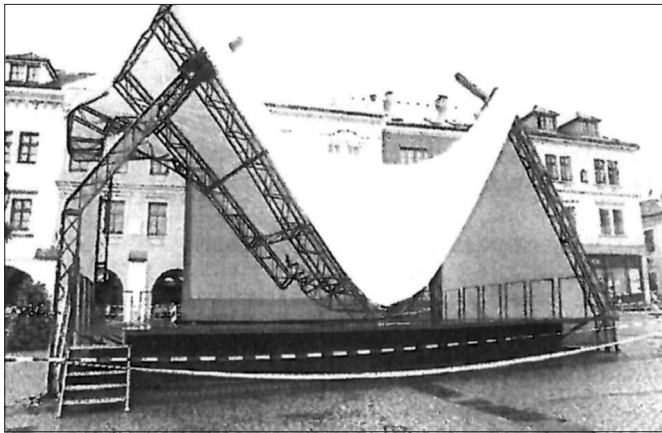
Obr.1 Zřícené zastřešení v červnu 2003.
Fig.2 Roof failure at June 2003.

Skutečné užívání stavby bylo v rozporu se stanoveným režimem užívání popsaným v projektu pro stavební povolení. Konstrukce byla ponechána smontovaná od jejího dokončení v dubnu 2002 až do zříčení v červnu 2003, tedy déle než rok. V tomto období obstála bez poškození při silném dešti 6. srpna 2002, kdy odolala i přivalovému dešti, přesto, že střešní folie nebyla pravidelně vypínána. V prosinci 2002 byla silně přetížena vrstvou sněhu a ledu, střešní plášť byl deformován a došlo k poškození šroubových nosných spojů. Mimořádné zatížení bylo se střechy sice odstraněno, konstrukce však nebyla opravena. V tomto poškozeném stavu byla ponechána i nadále ve smontovaném stavu až do silného nočního deště dne 24. 6. 2003, kdy se pod tíhou vody hromadící se v proláklínách střešní folie konstrukce střechy zřítily.

Základní příčinou havárie konstrukce zastřešení je tedy nedodržení režimu užívání předepsaného projektem pro stavební povolení, který byl i podkladem pro uzavření smlouvy o dílo. Stavba byla povolena za podmínky dodržení projektu pro stavební povolení a režim užívání je specificky uveden i v Koordinovaném stanovisku, odkaz na projekt je uveden i v provozním řádu.

Havárii bylo možno předejít, pokud by po zjištěném poškození dne 12. 12. 2002 byla konstrukce zdemontována a před další montáží odborně zkontrolována a opravena.

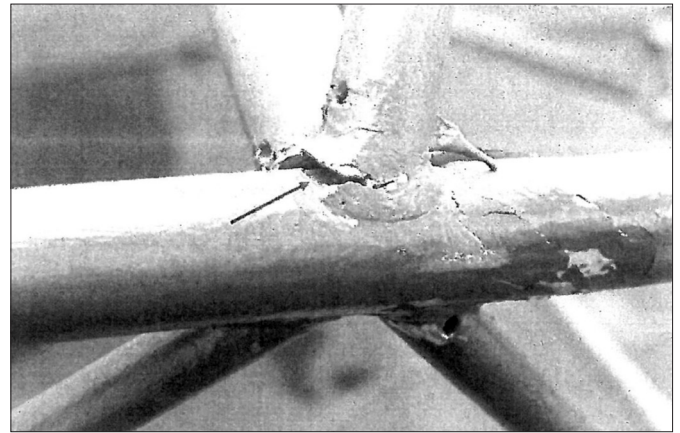
Obr. 2 Porušený svar v červnu 2003.
Fig. 2 Weld damage at June 2003.

Jako další příčinu havárie stavby uvádí znalec A *Vadné provedení přístřešku*. Tento závěr znalec učinil na podkladě zjištění, že *dle místního šetření a vizuální prohlídky nebyla při realizaci dodržena kvalita provedených svarů ocelové konstrukce*. Kvalitu svarů doporučuje ověřit zkouškami v certifikované laboratoři. Vzhledem k tomu, že místní šetření pracovníci ústavu vykonali 25. 6. 2003 na již zříčené konstrukci, kde spoje byly již většinou poškozeny (některé již v prosinci 2002) a zkoušky v akreditované laboratoři nebyly provedeny, je výrok o vadném provedení přístřešku neodůvodněný. Ve fotodokumentaci z června 2003 jsou doloženy snímky, které by mohly skutečně vzbuzovat pochybnosti o kvalitě svarových spojů. Jde zejména o detail G a H, kde jsou zřetelné stopy koroze. Vzhledem k tomu, že však konstrukce byla významně přetížena a poškozena již v prosinci 2002, mohly být spoje poškozeny již tehdy a korozní poškození mohlo nastat v období prosinec až červen. Bez laboratorního vyšetření těchto svarových spojů, které nebylo provedeno, nelze spolehlivě usoudit na nekvalitní provedení konstrukce. V této části posudku znalec uvádí, že *vinu na zříčení konstrukce nese v plné výši generální dodavatel, jelikož je zodpovědný jak za realizační projekt, tak i za samotnou realizaci stavby*. Takováto vyjádření nemají místo ve znaleckém posudku, neboť otázka viny a odpovědnosti je otázkou právní, jejíž hodnocení nepřísluší znalci.
